PATHOLOGIE DU BÉTON

CONTRIBUTION À LA COMPRÉHENSION DE LA DÉGRADATION DU BÉTON ARMÉ AU SÉNÉGAL

1^{RE} VERSION – NOVEMBRE 1993

DERNIÈRE MISE À JOUR – MARS 2010

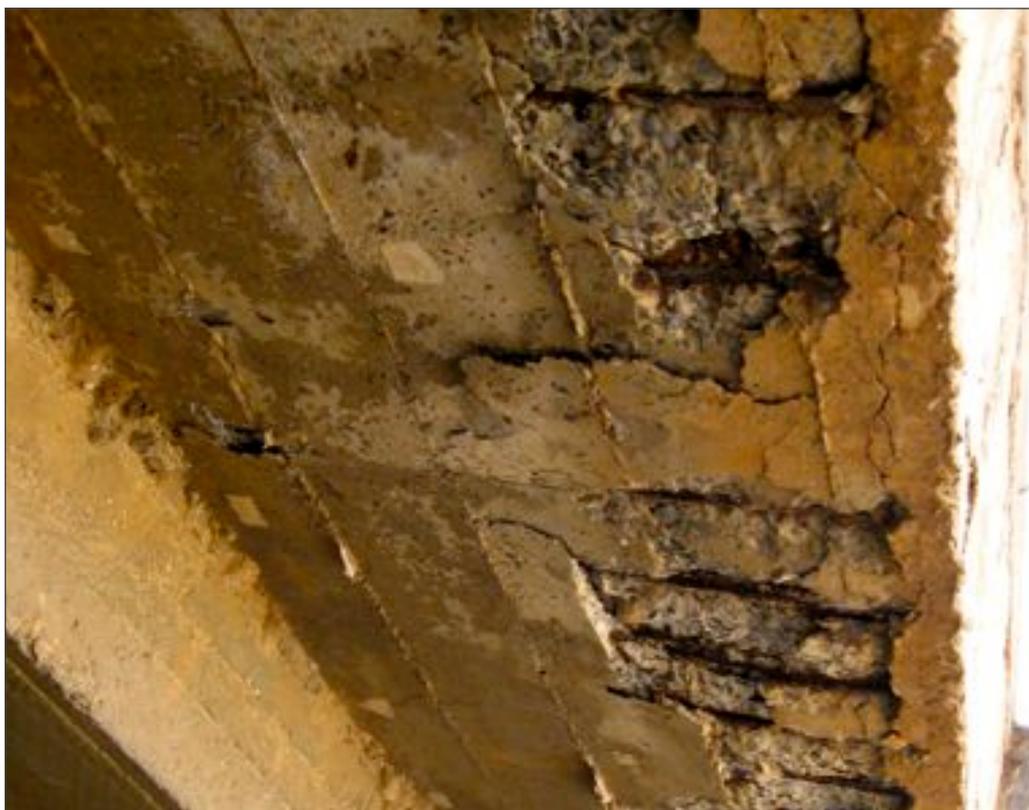
Photo prise le 7 février 2010 de la sous-face d'un dalot situé sur la RN1 à la sortie de Kaolack.

L'ouvrage a été construit en 1993.

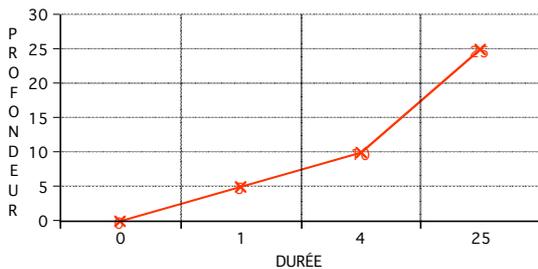
ÉVOLUTION DE LA CARBONATATION

Pour un béton conservé en atmosphère ordinaire à 65 % d’humidité relative, la progression constatée est la suivante, en millimètres de profondeur sur lesquels la protection naturelle est annulée :

- 1 an 5 mm
- 4 ans 10 mm
- 25 ans 25 mm

On comprend dès lors pourquoi on fixe habituellement la limite minimale d’enrobage des aciers à 30 mm ou même 40 mm sur certains ouvrages particulièrement exposés.
